**STABILISATION D'UN EBOULEMENT COTIER - THE LEAS, FOLKESTONE**

Client: **Shepway District Council**  
Installateur: **Shepway Contract Services**

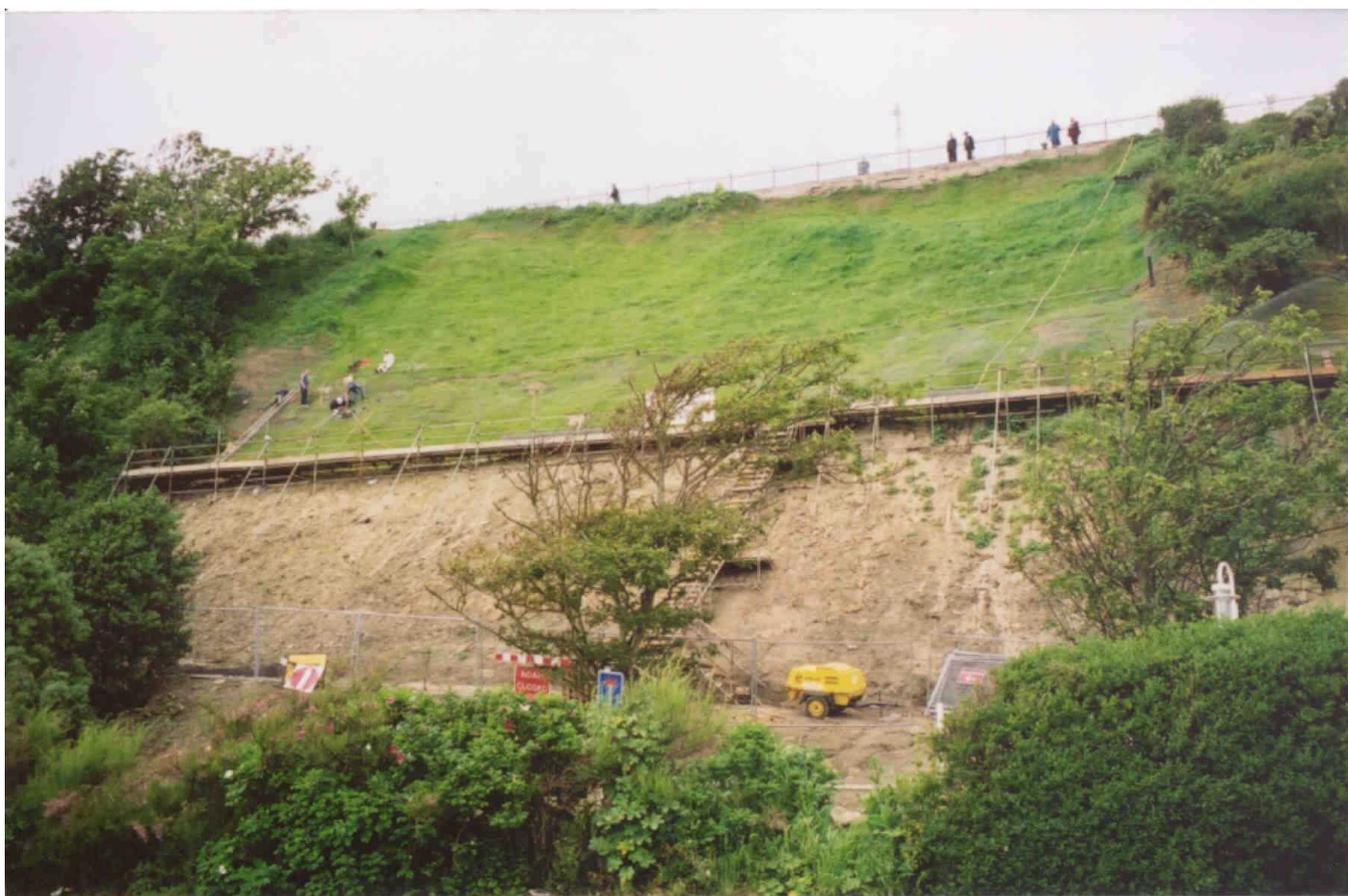
Après de fortes chutes de pluie qui ont saturées le sol sablonneux, un éboulement de terrain de 75m de long est apparu sur une partie de la côte qui est légèrement en pente à cet endroit.

Shepway Contract Services devait premièrement dégager les arbres gênant, relever le talus de 45m de haut à la même inclinaison que le terrain aux alentours, avant de couvrir l'étendue avec du gazon afin de durcir la surface.

Un filet de protection métallique fut installé sur la pente et sécurisé avec un ancrage en acier Manta Ray MR88. En utilisant un marteau pneumatique portable, plus de 1200 ancres furent installées à une profondeur entre 1.5m et 2.5m et verrouillées dans cette position.

Les Manta Ray furent verrouillées à 10kN et les câbles furent connectés au géotextile grâce à l'utilisation de disque de 12mm en plastique haute densité.
